**Projekti „Meriforelli, jõesilmu ja siirdelise eluviisiga mageveekalade sigimistingimuste parandamine Loode-Eesti jõgedes, I etapp“
(viitenumber 931214780022)**

Tegevusaruanne

Koostaja: Eesti Maaülikool
PKI limnoloogiakeskus
Vastutav täitja: Rein Järvekülg

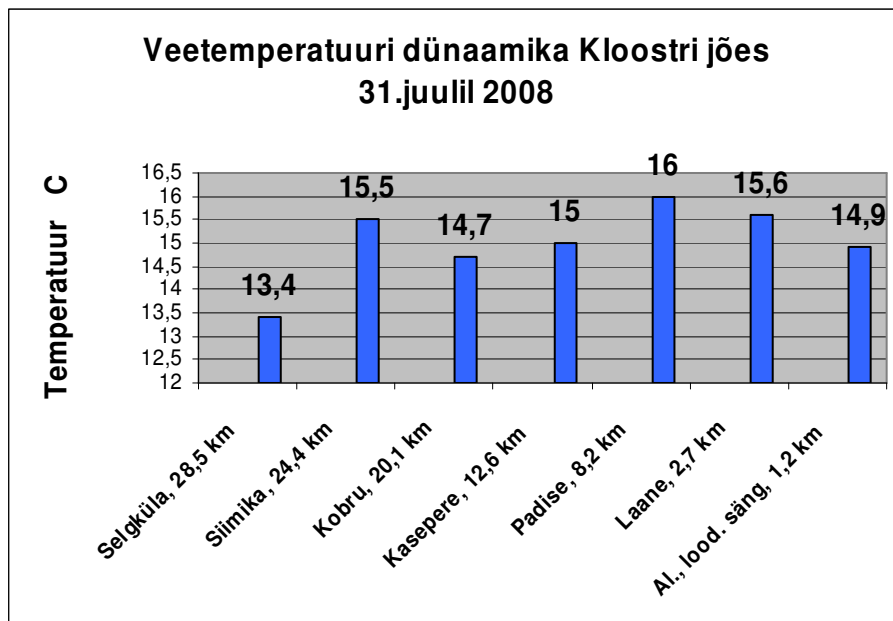
Joonis 1. Kloostri jõe vee temperatuur (G. Lauringson, 2009).

Nagu nähtub jooniselt 1, osutus Kloostri jõgi kogu pikkuses jahedaveeliseks, kusjuures madalaim temperatuur fikseeriti jõe ülemjooksul. Edasi temperatuur tõusis ning oli kõrgeim Padise asulas. Alamjooksu lõpus näitaja mõnevõrra langes, mida põhjustas ilmselt külmaveelise Karilepa oja vee lisandumine.

Nii 2008. kui 2009. a suvist kuumalainet ega korralikku madalveeperioodi ei esinenud. Kogu jõge hõlmav vee temperatuuri ja lahustunud hapniku sisalduse uuring viidi läbi 31.07.2008. a. Eelnenud oli ligi kahenädalane, jahedapoolne, kuid sademetevaba periood ning veetase oli langenud alla suvise keskmise. Alljärgneval joonisel on toodud veetemperatuuri dünaamika kõnesoleval päeval.

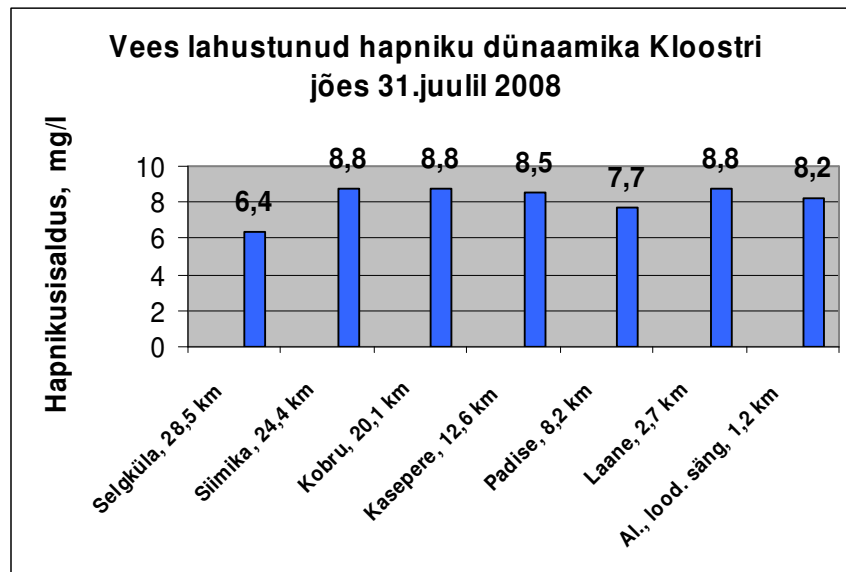
Joonis 2. Kloostri jõe vee hapnikusisaldus (G. Lauringson, 2009).

31.07.2008. a läbi viidud mõõtmistel selgus, et jahedapoolsel suvel on vee hapnikusisaldus kaladele sobiv, teatav hapniku defitsiit registreeriti vaid jõe ülemjooksul (joonis 2). 2010. a kuumalaine harjal ilmnes hapnikudefitsiit kõigis 3 mõõtepunktis (tabel 1).

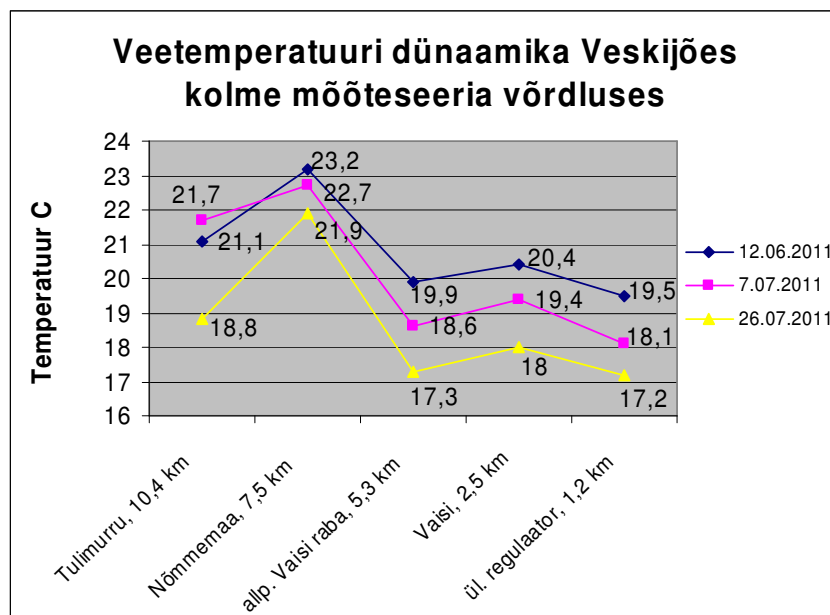
Joonis 4. Veski jõe vee temperatuur (G. Lauringson, 2011).

Suvisele madalseisule kõige lähedasem olukord oli 7. juulil (joonis 4), mil kõrgemaid temperatuure registreeriti aeglase vooluga jõe ülemjooksul. Madalaveelise, kiiresti soojeneva Veskijärve mõju oli tunda Nõmmemaa truubi juures, kus suve jooksul mõõdeti ka üle 23 °C temperatuuri. Märkimisväärne muutus leidis aset keskjooksul, kui 2,2 km-ga langes temperatuur 4 kraadi. See seletub oluliselt külmema vee sissevalgumisega Nõmmemaa langule järgneval rabalõigul. Vaisi küla vahel muutub vesi soojemaks, kuid näitab Kurkse järve läbimisel uuesti langustendentsi. Viimane viitab järve piirkonnas olevatele allikatele. Sarnast temperatuurimustrit esindasid ka ülejäänud 2 mõõteseria 12. juunil ja 26. juulil (joonis 4).

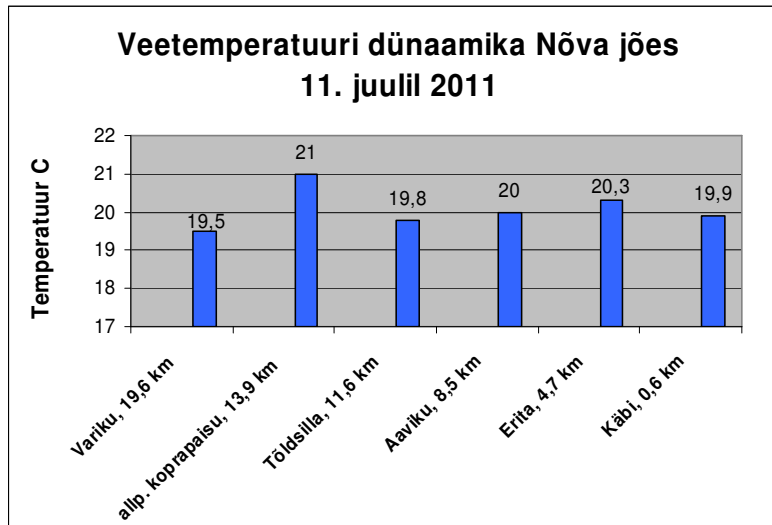
Joonis 6. Vee temperatuur Nõva jões 11.07.2011 (G. Lauringson).

Jahedama veega piirkonnaks osutus jõe rabatoiteline ülemjooks (joonis 6). Tänu sängi avatusele ja koprapaisudele temperatuur keskjooksu alguseks tõusis. Allavoolu, looduslikus sängis, vesi mõnevõrra jahenes uuesti, kuid püsis suudme suunal suhteliselt ühtlasena ca 20 °C ringis. 2010. a suve iseloomustas kaua kestnud kuumalaine, kus päevased õhutemperatuurid tõusid pikema perioodi jooksul üle 30 °C ning öösi ei langenud temperatuur alla 20 °C. Ühtlasi avanes võimalus hinnata, kui palju soojeneb Nõva jõe vesi äärmusliku palavuse tingimustes. Joonisel 7 on toodud veetemperatuuri dünaamika kahe suve võrdluses: 2010. a esindab erakordselt palavat ning 2011. a tavapärast suve. Joonis 7 kinnitab, et suvisel perioodil kõigub jõe vee temperatuur kesk- ja alamjooksul vähe.

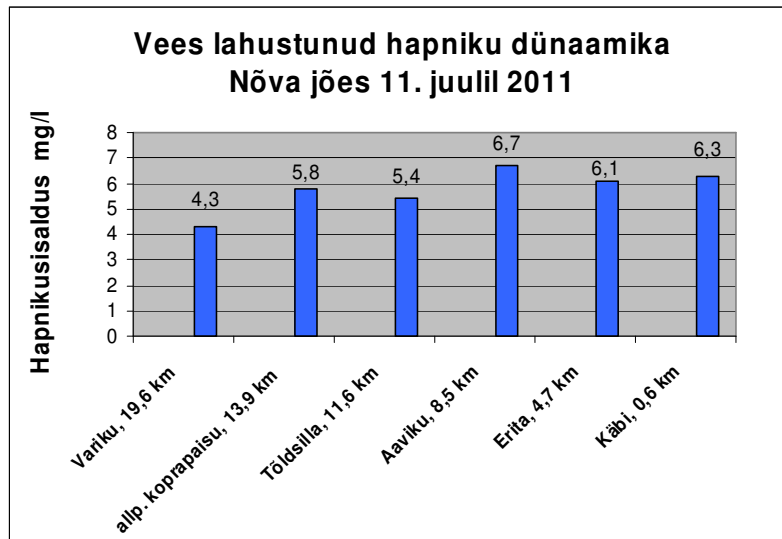
Joonis 8. Nõva jõe vee hapniku sisaldus 11.07.2011.

Nõva jõe vesi on madalvee ajal ja põuaperioodidel suhteliselt madala hapnikusisaldusega. Sõltuvalt põuaperioodi pikkusest võivad hapnikutundlikel liikidel muutuda mõnes jões osas elutingimused keeruliseks. Kindlasti on seejuures oluline roll ka koprapaisude paiknemisel, mis vee hapniku sisaldust omakorda vähendavad. 11.07.2011. a ei küündinud vees lahustunud hapniku hulk >7 mgO₂/l üheski mõõtepunktis (joonis 8). Ülemjooksu humiinaineterikas vesi oli ootuspäraselt hapnikuvaene. Keskjooksu lõpus, Aaviku trubi juures, vee hapnikusisaldus tõusis, kuid langes mõnevõrra suudme suunal taas.

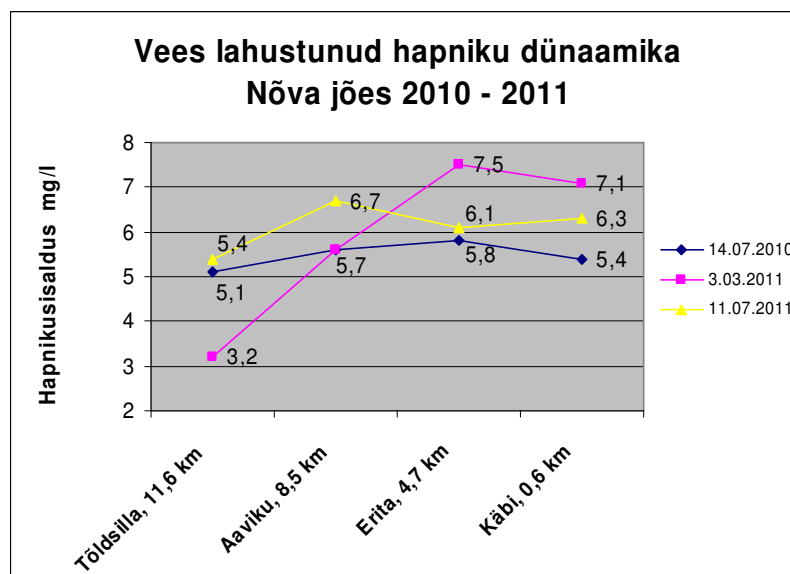
Joonis 9. Nõva jõe vee hapniku sisalduse võrdlus 2010. ja 2011. a uuringutel.

Joonisel 9 on esitatud vees lahustunud hapniku dünaamika Nõva jõe kesk- ja alamjooksul kolme mõõteseeria võrdluses. Erinevalt tavapärasest 2011. a suvest jäi aasta varem olnud kuumalaine ajal hapnikusisaldus kõikides punktides alla 6 mgO₂/l.
